# 高圧引込設備付近での足場作業における感電事故が多発!

## 事故概要 2019年 7月 30日(火) 発生

# 電気事故防止PR活動 及び 注意事項等

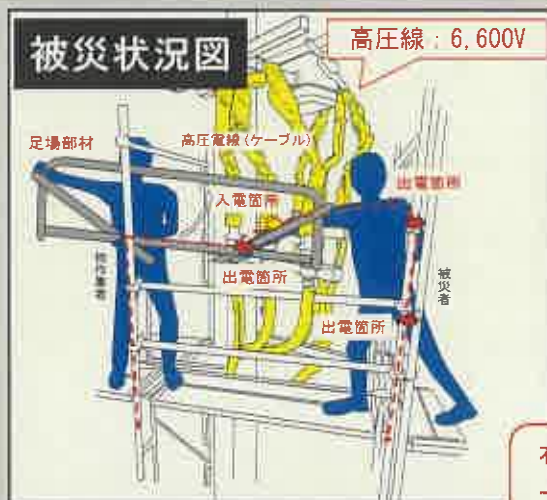
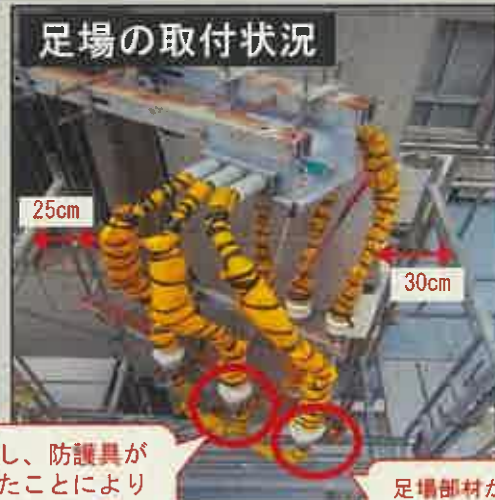
- ・ 事故状況：高圧引込設備付近の足場組立作業中、作業者が電線に触れ防護具がずれたことにより、充電部に接触して感電
- ・ 現場状況：防護した高圧電線と足場が近接した状態
- ・ 被災状況：電撃傷による火傷 **《重傷》**

■ 高圧引込設備付近での作業の場合は、**電気主任技術者へ連絡・相談**ください（充電箇所の確認や防護具の取付範囲、作業空間等について）

■ 電線付近で作業を行う場合は、**防護具の取付が必要です**

■ 作業者が作業中に**電線に接触しない空間を確保**

・ 作業時の不測の動作や部材の受け渡し等の際にも電線に接触させないこと

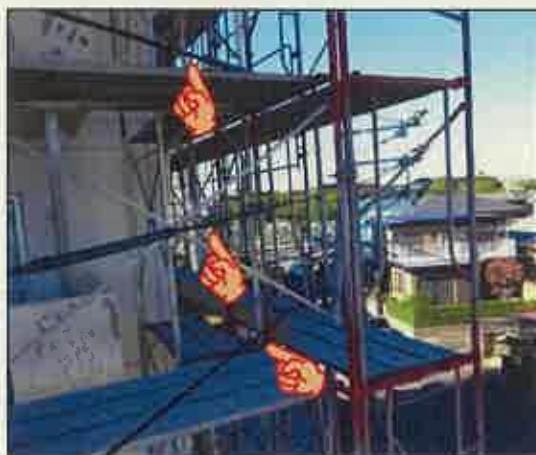
【足場が高圧線を貫通】

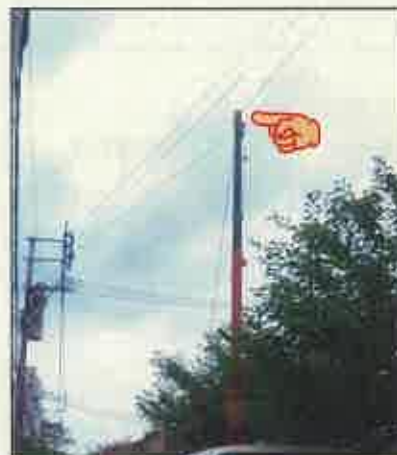
【クレーンが高圧線に接触】

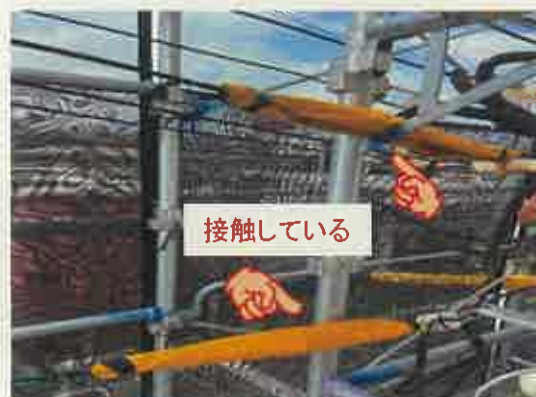
【足場と接触させない】

足場を組立てられる場合は、防護管（電線）と足場が接触しない状態になるように組立てをお願いします。

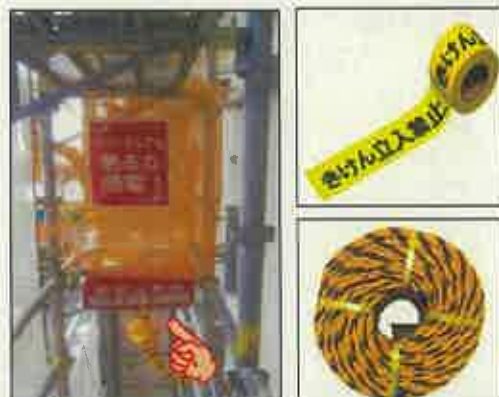
【立入禁止措置】

また、作業員が防護管等に触れるおそれがある場合（足場内に防護管取付箇所が貫通している場合等）は、**立入禁止措置**等を施工いただく必要があります。

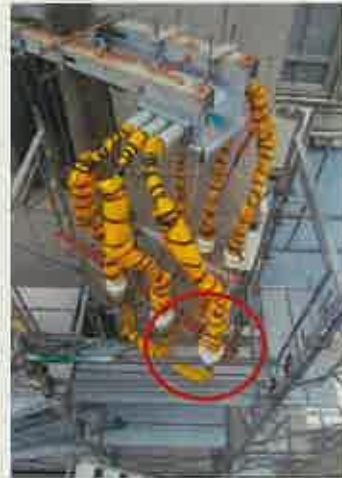
| 発生時期(地区) | 被災者(年齢) | 事故内容 |
|---|---|---|
| 2019年 7月<br>(鹿児島県鹿児島市) | 男性<br>(20代) | 建物塗装用足場の組立作業において、足場部材の受け渡しの際、被災者は高圧線に取付けていた防護具に腕を当て、防護具がめくれたことで露出した充電部と接触し、感電した。 |

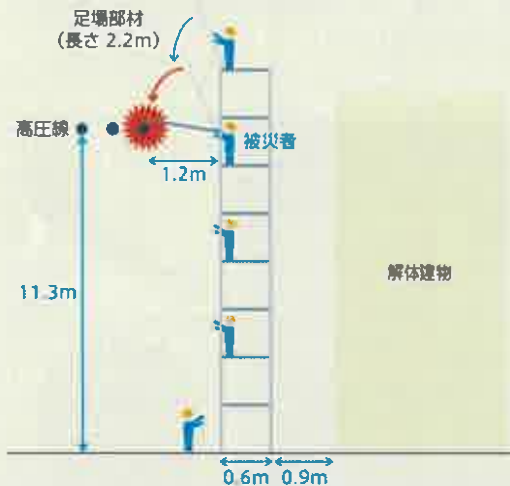
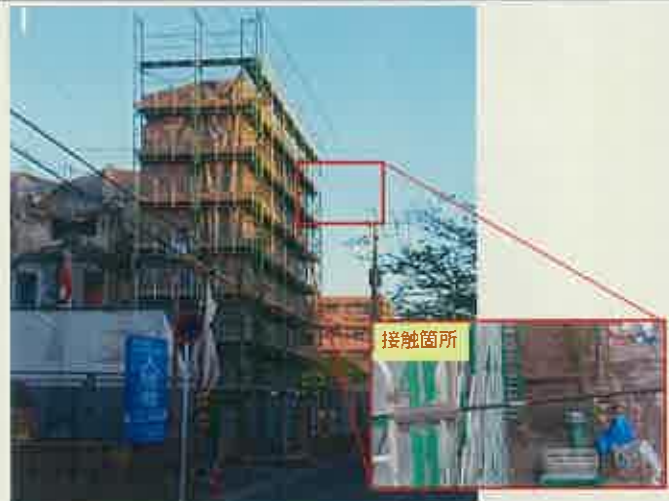
| 発生時期(地区) | 被災者(年齢) | 事故内容 |
|---|---|---|
| 2018年 4月<br>(鹿児島県鹿児島市) | 男性<br>(20代) | 被災者は住宅解体工事のための足場撤去作業中、足場部材を地上に降ろすため、下段の作業者に渡そうとした際、高圧線に足場部材を接触させ感電負傷した。 |
