# 引込小柱の適正な施工のお願い

## 災害の概要

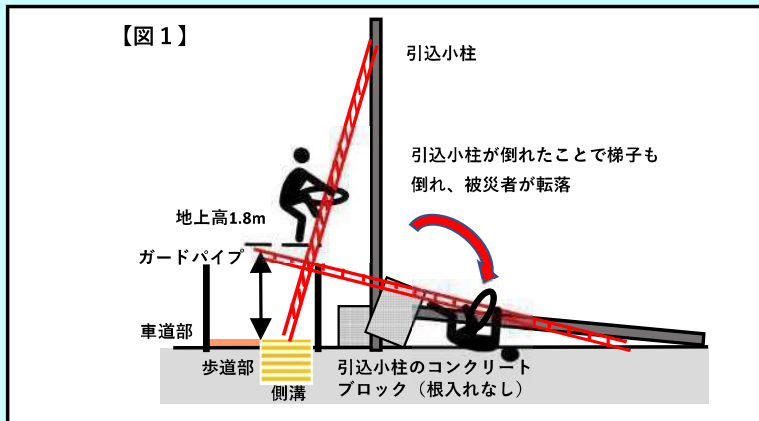
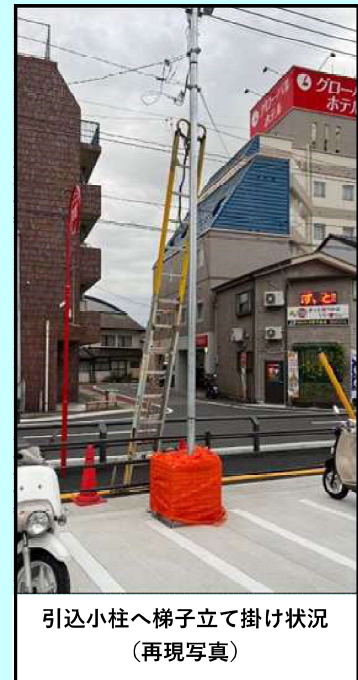
- 2022年9月21日に、当社の委託工事会社の作業者が、引込線新設工事のため、**引込小柱（コンクリートブロックで固定した鋼管ポール）**に梯子を立てかけて昇っていたところ、**引込小柱が倒れ梯子とともに転落**する災害が発生しました。（図1参照）

- 引込小柱 **作業時の安全確保**、供給後の**引込小柱倒壊による公衆災害のおそれもあるため、内線規程のとおり適正な施工**をお願いします。

引込小柱などは、根入れを当該引込小柱などの**全長の1/6以上とし、かつ、堅固に施設**すること。ただし、根入れを全長の1/6以上入れ難い場合であって、**地際をコンクリート根巻きで十分補強**した場合又は引張荷重に十分耐える建造物等に堅固に施設した場合は、この限りではない。

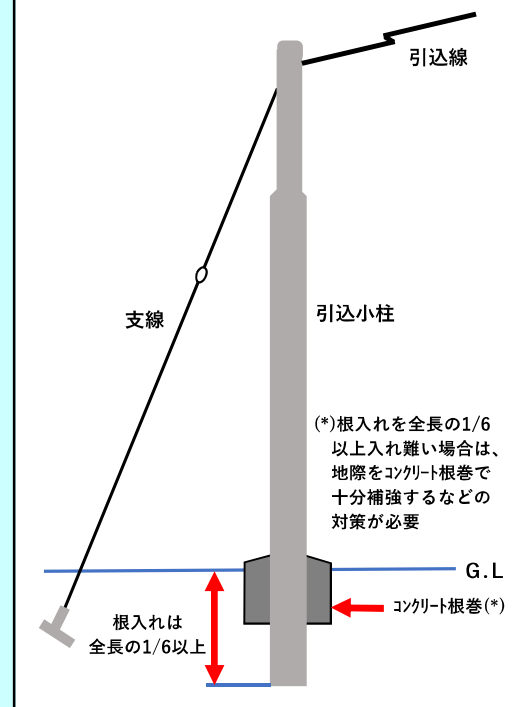
### 【図2】引込小柱などの施工例

※ 詳細は、内線規程 資料2-2-3「引込小柱などの標準施工図例」を確認ください
