# 引込小柱の適正な施工のお願い

## 災害の概要

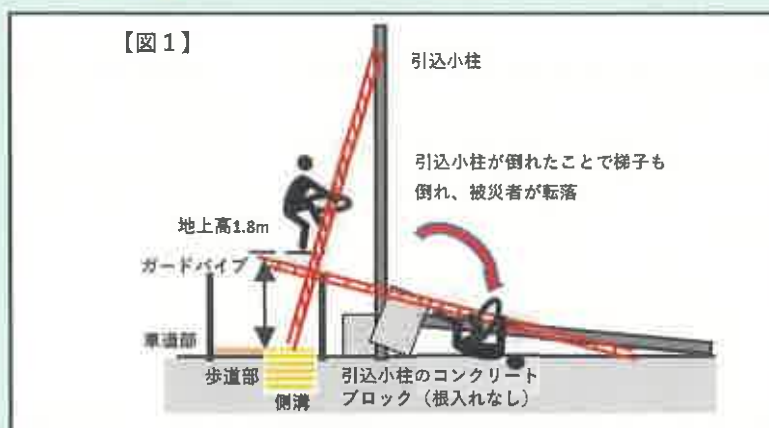
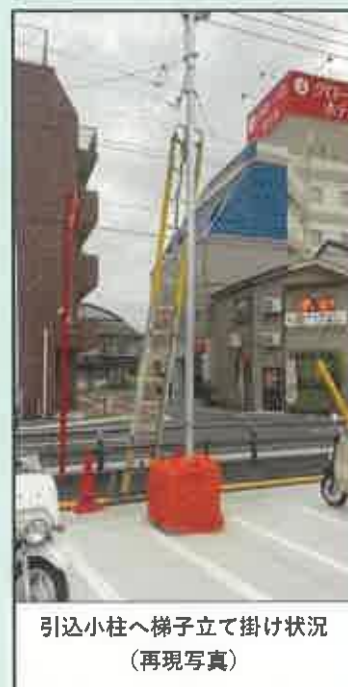
- 2022年9月21日に、当社の委託工事会社の作業者が、引込線新設工事のため、**引込小柱（コンクリートブロックで固定した銅管ポール）に梯子を立てかけて昇っていたところ、引込小柱が倒れ梯子とともに転落**する災害が発生しました。（図1参照）

- 引込小柱 **作業時の安全確保**、供給後の**引込小柱倒壊による公衆災害のおそれもあるため、内線規程のとおり適正な施工**をお願いします。

引込小柱などは、根入れを当該引込小柱などの**全長の1/6以上とし、かつ、堅固に施設**すること。ただし、根入れを全長の1/6以上入れ難い場合であって、**地盤をコンクリート根巻きで十分補強**した場合又は引張荷重に十分耐える建造物等に堅固に施設した場合は、この限りではない。
